## Aktuelle Information zum x.concept-Update 21.3

### Fehler beim Erstellen von COVID-19-Zertifikaten: zwischenzeitliche Lösung

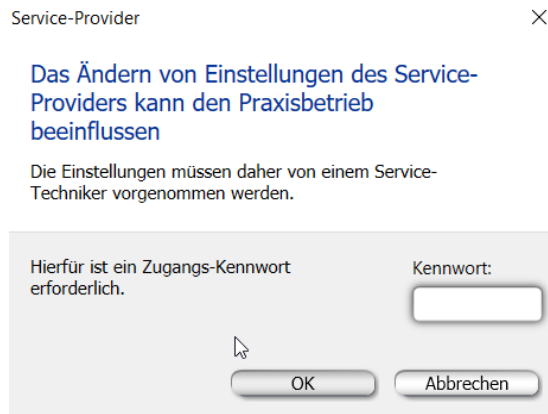
**Situation** Beim Erstellen von COVID-19-Zertifikaten mit dem x.concept-Update 21.3 tritt aktuell unter Umständen ein Fehler auf. Sie erhalten dann eine Meldung, dass die Zertifikate nicht erstellt werden konnten.

Eine Kennwortabfrage öffnet sich.

Wenn Sie eine solche Meldung erhalten (obwohl in Ihrer Praxis alle technischen Voraussetzungen für die Erstellung von COVID-19-Zertifikaten erfüllt sind), können Sie dies in der Zwischenzeit durch einen **Neustart des Telematikinfrastruktur-Plugins** im Service-Provider beheben. Gehen Sie dazu wie folgt vor:

5. Geben Sie das Kennwort **Serviceprovider2018** ein und bestätigen Sie mit **OK**. Die Einstellungen für das Telematikinfrastruktur-Plugin öffnen sich.
6. Deaktivieren Sie das Plugin, indem Sie den Haken bei der Option **Plugin „Telematikinfrastruktur“ aktivieren** entfernen.
